## CHAPA TRAPEZOIDAL HT40.250.5

## CHAPA TRAPEZOIDAL HT40

### DESCRIPCIÓN

Este perfil es un elemento nervado procedente de acero galvanizado y pre-lacado en sus diferentes calidades.

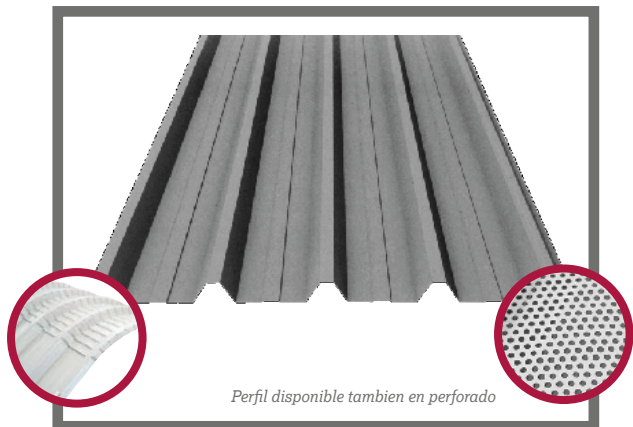
Perfil disponible también en perforado

El coeficiente de perforación se determinará en función al tipo de perforado que se elija y a la zona de perfil que se perfora.

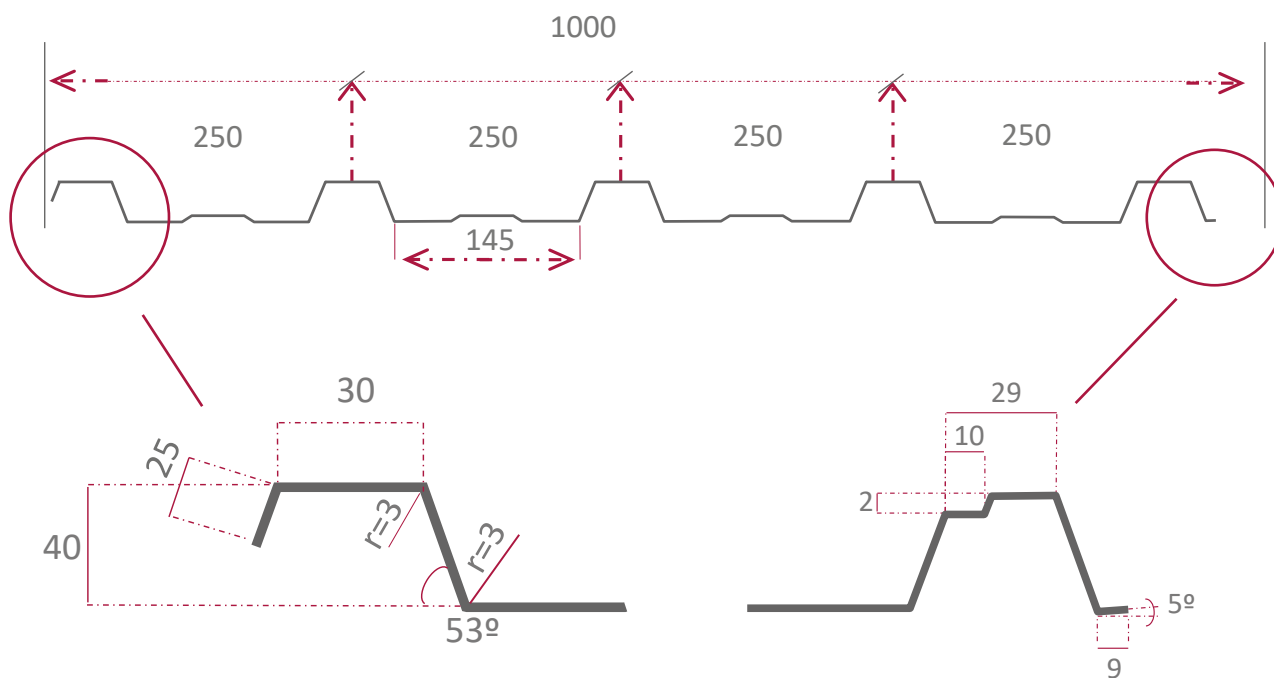
## DISEÑO DEL PERFIL Y MEDIDAS

**Espesor acero:** 0,5-0,8 mm.

**Ancho total:** 1100 mm.

**Ancho útil:** 1000 mm
